# 设备健康管理监测系统

众信方智（苏州）智能技术有限公司

## | 系统简介

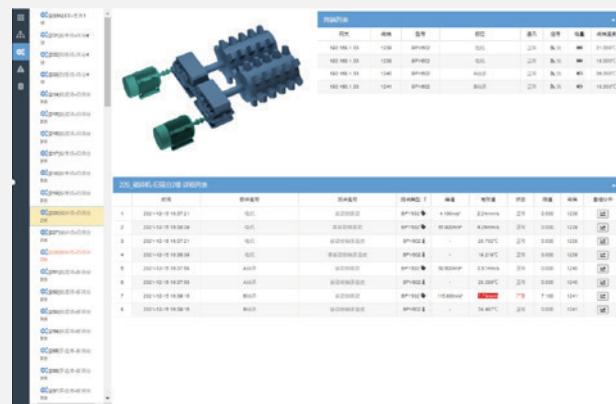
## 机组详情

可详细显示传感器安装在机组的位置及传感器数据传回的各项参数，如振动数据、温度值、设备的运行状态、传感器的网关、地址、电池电量、信号强度等；可直接对报警设备进行趋势图、频谱分析图分析。

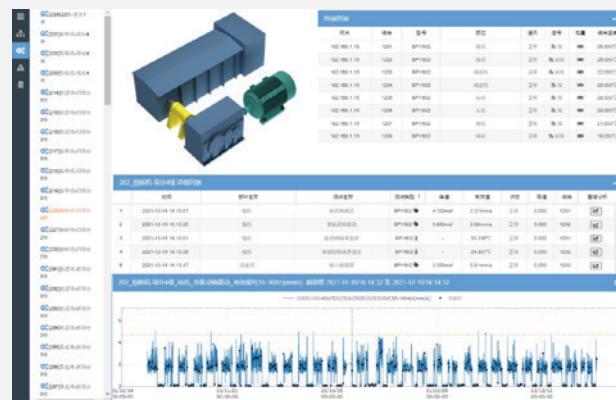
## 历史趋势

查询并显示该测设点在选定时间段内振动速度有效值或温度值变化的趋势图，查询时间段可选择（如过去 1 天 /1 周 /1 个月）或自定义。

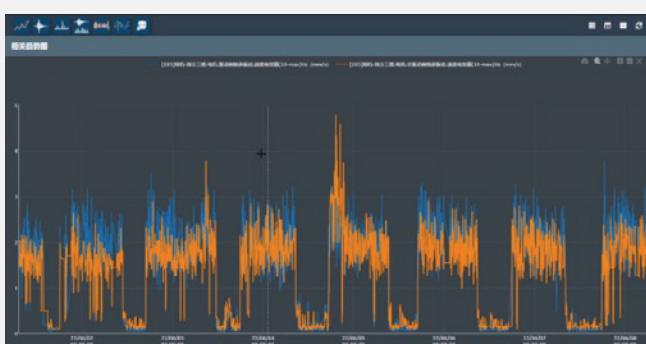
## 图谱分析

为诊断人员提供简单的快速分析图谱工具，包括相关趋势对比图、波形图、频谱图、包络图等。可快速定位需要关注的测设点和时段范围，自动诊断分析给出判断结果，并对该段数据进行下载；下载后的数据可以保存对比，便与人工专家进一步深入分析。
